# **Zukunft der Bonner Bühnen: Verwaltung stellt Varianten vor**

### Konzeptstudie zu bauliche Varianten der Theaterliegenschaften

**Opernhaus Bonn**  
**Am Boeselagerhof 1**  
**53111 Bonn**

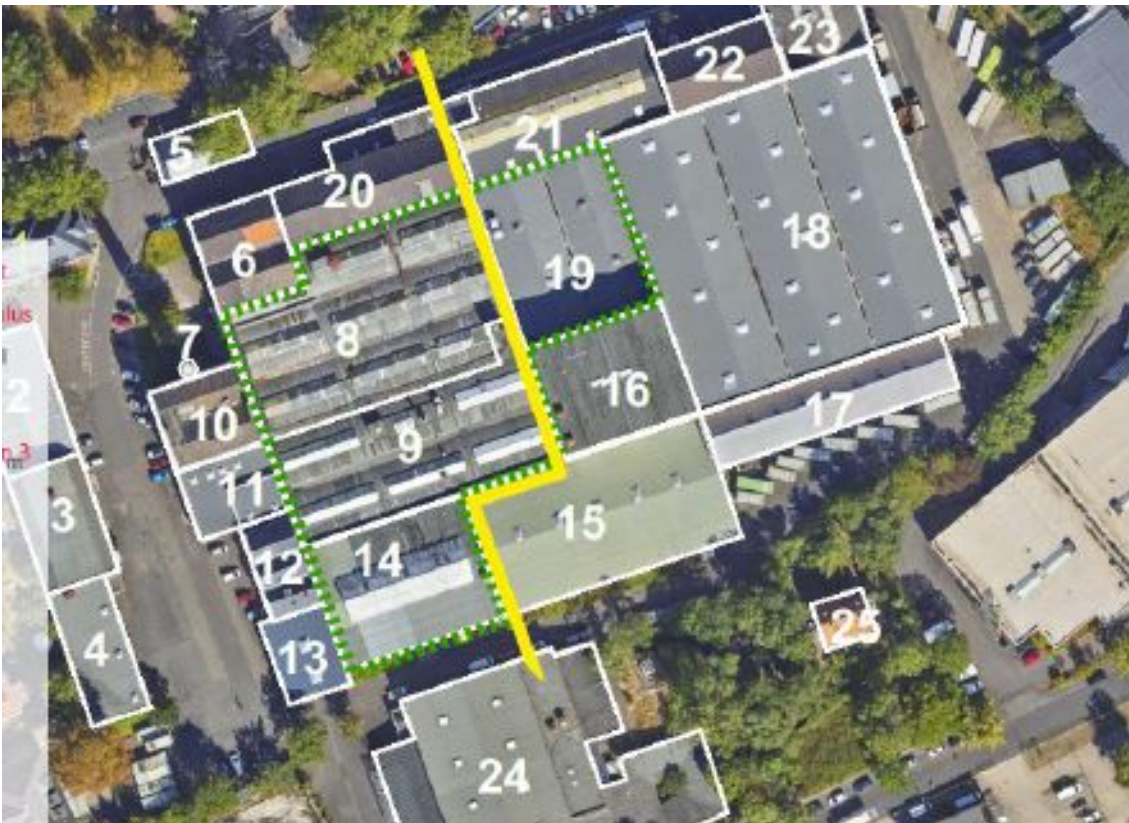
Abbildung 27: Übersicht Bauteil-Gruppen Theaterwerkstätten Bestand

1. Kernbereich mit einsturzgefährdeten Bereich Nr. 8 sowie der angrenzenden Bereiche 9,14,19 - siehe grün gestrichelte Markierung (Abriss dieser Gebäudeteile vorgesehen).
2. Alle Gebäudeteile westlich der gelben Linie, der „vordere Bereich“: Gebäudeteile 2-7, 10-13 und 20
3. Alle Gebäudeteile östlich der gelben Linie, der „hintere Bereich“: Gebäudeteile 15-18, 21-23, 25 (ohne Gebäude 24 Pantheon, da langfristig verpachtet)

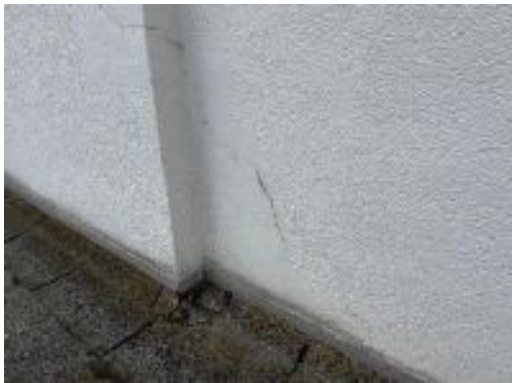
Zahlreiche Rissbildungen Fassade – SSH

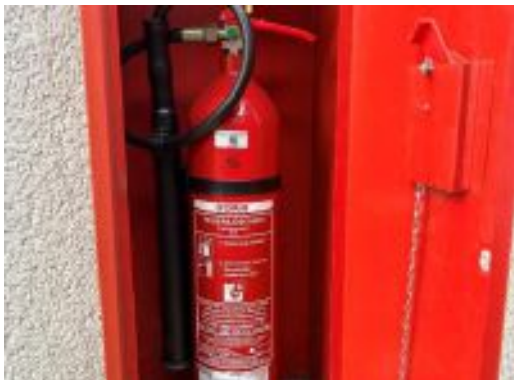
Co<sup>2</sup> - Feuerlöscher – Trafostation / EG

- Die Prüfung der Sprühwasserlöschanlage durch den TÜV Rheinland am 14.05.2024 ergab wesentliche Mängel, insbesondere einen zu niedrigen Pumpendruck
