# **Zukunft der Bonner Bühnen: Verwaltung stellt Varianten vor**

### Konzeptstudie zu bauliche Varianten der Theaterliegenschaften

**Opernhaus Bonn**  
**Am Boeselagerhof 1**  
**53111 Bonn**

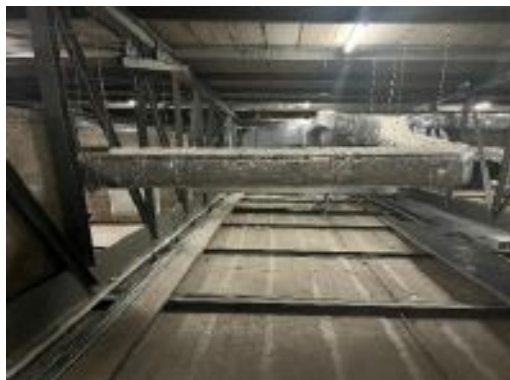
Stahltragwerk – unterhalb Dachebene

- Im Bereich der Leitung Kostüm im 3. Obergeschoss sind verstärkte Rissbildungen an den Bauteiloberflächen festzustellen. Die Risse verlaufen überwiegend vertikal und weisen unterschiedliche Breiten und Längen auf.
- Gemäß Aussage vor Ort sind die Dachflächen an ihre zulässigen Lastgrenzen gelangt. Die Tragfähigkeit der Dachkonstruktion ist als kritisch einzustufen. Gemäß vorliegender Objektdokumentation sind die Bauteile nur unzureichend verdichtet und es besteht an verschiedenen Bauteilen kein ausreichender Korrosionsschutz.
- Gemäß Bestandsanalyse Opernhaus aus dem Jahr 2024 erfüllt das Dachtragwerk nicht die brandschutztechnischen Anforderungen (F90). Vor Ort konnten keine Brandschutzmaßnahmen zur Sicherung des Stahlfachwerktragwerks festgestellt werden (aktueller Zustand F0). Ob das Tragwerk dem Bestandsschutz unterliegt, ist unklar.

- Das Tragwerk ist aufgrund der aufgeführten statischen Risiken als mangelhaft zu bewerten. Es bestehen für die aktuelle Nutzung bereits erhebliche statische Risiken. Hinsichtlich Umbau- und Sanierungsmaßnahmen ist das Tragwerk als kritisch zu bewerten und wird zukünftige Nutzungsstrategien wesentlich einschränken.

- Es wird eine vollumfängliche Untersuchung des Tragwerks mit Berücksichtigung von Kosten für ggf. anfallende Ertüchtigungsmaßnahmen empfohlen. Die vorhandenen Rissbildungen sind durch einen Sachverständigen hinsichtlich Schadensursache und -umfang zu prüfen.

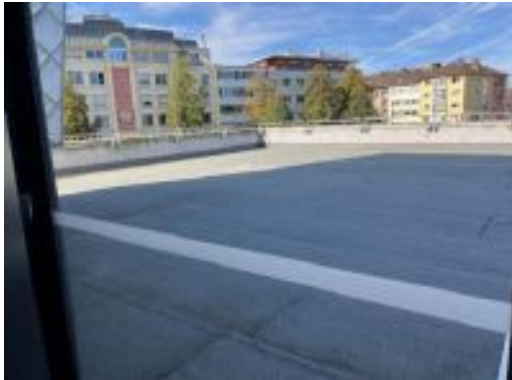
Bitumendachfläche oberhalb Foyer

- Die Dachflächen stammen überwiegend aus dem ursprünglichen Bauzustand (1965) und weisen partielle Ausbesserungen auf.
- Größere Undichtigkeiten sind derzeit nicht festzustellen. Feuchtigkeitseintritte erfolgen punktuell, vorrangig im Bereich der Dachanschlüsse an die darunterliegenden Außenwände. Ein letzter dokumentierter Feuchtigkeitseintritt durch das Dach wurde in der KW 37 gemeldet. Zudem sind erste Anzeichen von Materialermüdung und Alterungsprozessen in Form von Krakeelenbildungen festzustellen.
- Im Bereich der Bitumendachflächen konnte lokal stehendes Wasser festgestellt werden. Eine Notentwässerung ist nicht vorhanden.
- Im Bereich der gefliesten Dachterrasse ist das Fugenmaterial stark beschädigt bzw. herausgebrochen. Darüber hinaus sind einzelne Fliesen gebrochen.

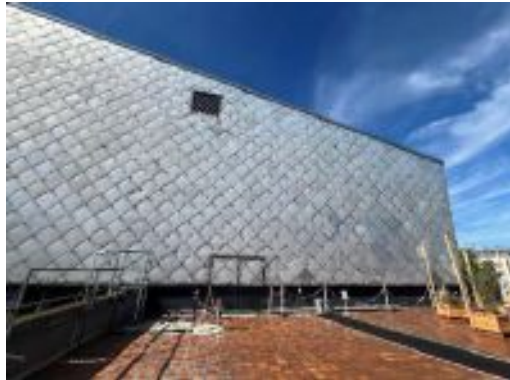
Fliesenbekleidung Dach Bauteil E

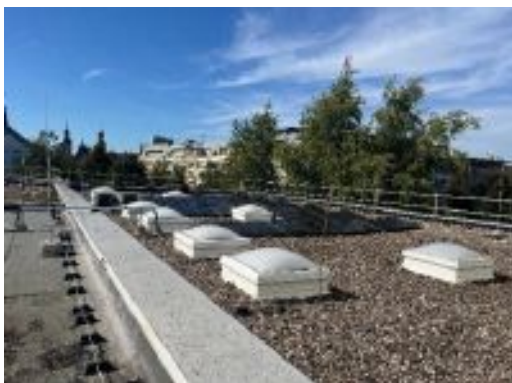
Lichtkuppeln

- Die Lichtkuppeln weisen erste Erscheinungen von porösen Oberflächenmaterial auf. Es konnte vor Ort kein Durchtrittsschutz festgestellt werden. Im Innenbereich unterhalb der Lichtkuppeln sind in Teilbereichen Feuchtigkeitseindringungen festzustellen, die zu Feuchtigkeitsschäden im Putzbereich führen.

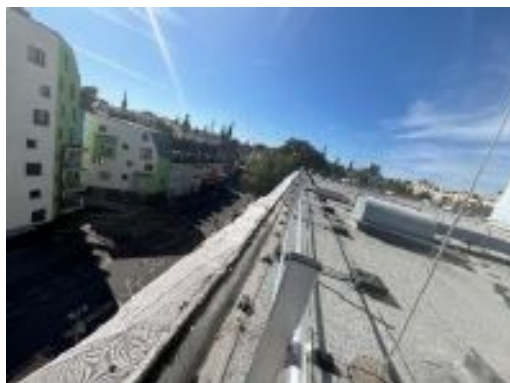
Seitliche Absturzsicherung

- Die Betonbrüstung im Bereich der Terrasse ist stark vermoost und weist sichtbare Feuchtigkeitsschäden auf. Die Feuchtigkeitsschäden und Vermoosung deuten auf eine unzureichende Ableitung von Niederschlagswasser und eine erhöhte Durchfeuchtung hin.

- Die Verankerung des Handlaufs an den Terrassen ist zu überprüfen. Der Bewuchs an den Betonflächen ist zu entfernen und die beschädigten Betonteile instandzusetzen. Zusätzlich sollte die Oberseite der Brüstung mit einer geeigneten Abdichtung versehen und gegebenenfalls mit einer Abdeckung geschützt werden.

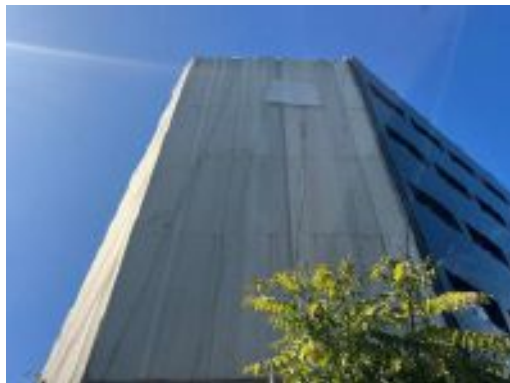
Netzverhangene Stahlbetonfassade

- Die Stahlbetonfassade ist großflächig verwittert und es bröckeln Betonteile ab. Teilweise liegt die Bewehrung frei. Gemäß Aussage vor Ort ist seit ca. 5 Jahren das Fassadenschutznetz vorhanden, welche sich in Teilbereichen bereits löst und abreißt. Gemäß Gutachten der Bauingenieur Sozietät Sasse & Friedrich vom 23.07.2020 konnten Abplatzungen an den Betondeckungen, karbonatisierungsinduzierte Betonschäden, linear ausgerichtete horizontale und vertikale Rissbildungen, korrosionsschädigender Chloride an Bauteilöffnungsstellen sowie die Erreichung bzw. Überschreitung der Grenzzustände der Depassivierung festgestellt werden.

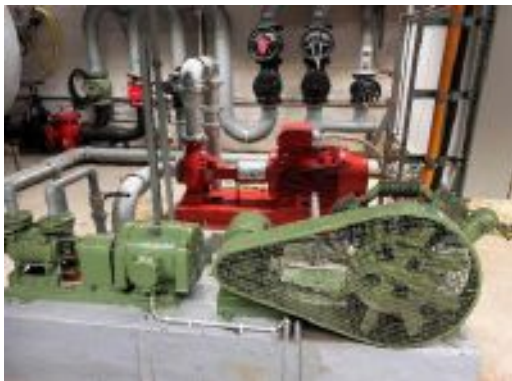
Löschwasserpumpen –  
Technikzentrale/UG

- Rohrleitungen (DN 65 und DN 100) zeigen Korrosions- und Wandstärkenprobleme, die mittelfristig eine Sanierung erfordern.
- Anschluss der Sprinkleranlage an das Stadtwassernetz entspricht nicht den aktuellen Normen (fehlende Trenneinrichtung zwischen Trink- und Löschwasser); Nachrüstung erforderlich. Dies stellt eine Herausforderung dar, zudem ist Zuständigkeit mit Versorgungsunternehmen zu klären.
- Zweite Sprinklerpumpe weist Korrosion auf, hier ist mittelfristig mit einem Austausch zu rechnen.

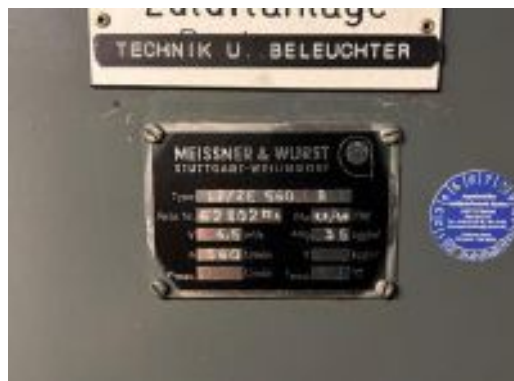
Älteste RLT – RLT-Zentrale/UG

- Einzelne Anlagen (z.B. L04 Aufenthaltsräume/Gastronomie) sind technisch veraltet, weisen wesentliche Mängel auf und sind nicht mehr sanierungsfähig – ein Austausch ist dringend empfohlen.
- Die Aufstellung der Lüftungsanlage im Dachraum für den Oberrang ist brandschutz-technisch zu klären
- Mittelfristig sind Investitionen in die Erneuerung veralteter Anlagen, die Verbesserung der Regelbarkeit und die energetische Optimierung erforderlich.
- Ziel ist ein sicherer, wirtschaftlicher und hygienisch einwandfreier Betrieb.
- Die RLT-Anlagen haben grundsätzlich die Nutzungsdauer nach VDI 2067 überschritten und befinden sich in einem End-of-Life Stadium. Perspektivisch ist mit einer Generalsanierung der RLT-Anlagen zu rechnen.

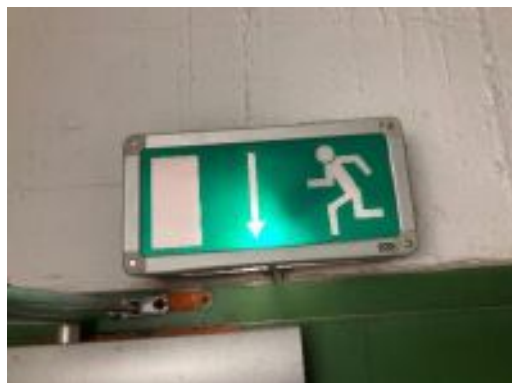
Veraltetes Piktogramm – 1.UG

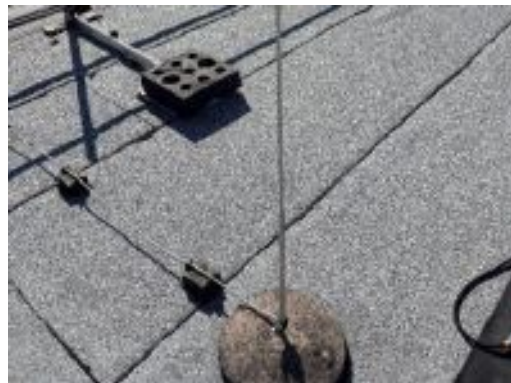
Blitzschutzanlage – Dach

- Die Allgemeinbeleuchtung erfolgt größtenteils über LED-Leuchtmittel (ca. 80%).
- Die gesamte Liegenschaft ist in eine Blitzschutzanlage eingebunden. Diese wurde zum 30.03.2023 durch den TÜV Rheinland geprüft und es wurden mehrere einfache Mängel festgestellt. Es liegt keine aktuellere Prüfung der Anlage vor.

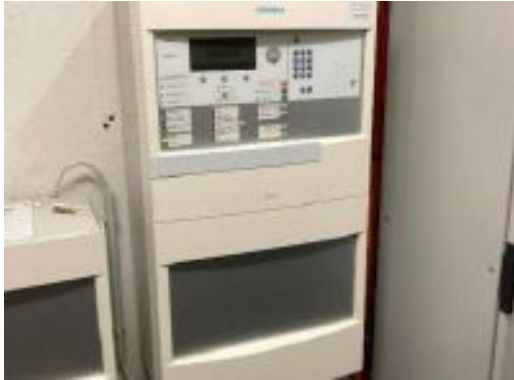
Brandmeldeanlage – C-1.003

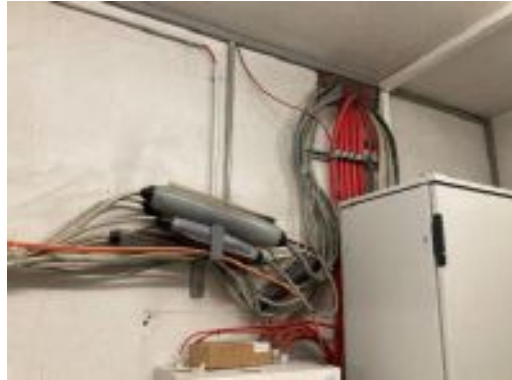
Verkabelung BMA – C-1.003

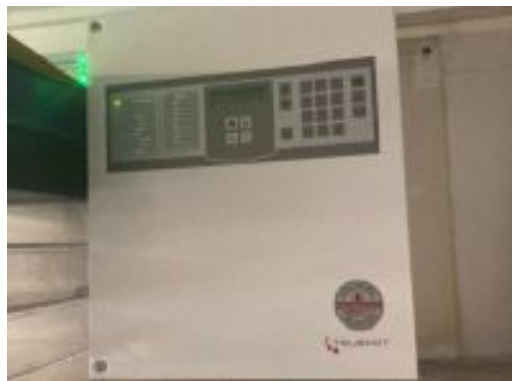
Brandmeldezentrale – Pförtnerloge

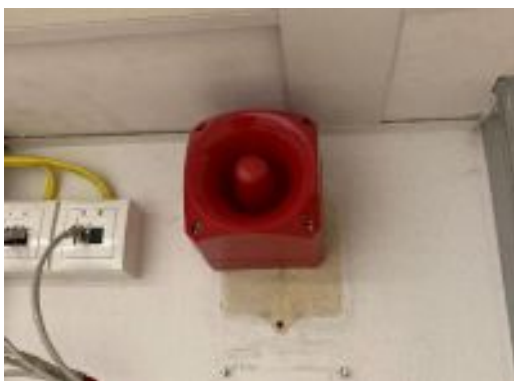
Sprachalarmierungslautsprecher

- Die Anlagen, welche der KG 450 untergeordnet werden, sind in einem befriedigenden Zustand und weisen keine großen Mängel auf, sodass kein dringender Handlungsbedarf besteht
- Die Sprachalarmierungsanlage, welche im Bestand verbaut ist, ist nicht normenrecht ausgeführt. Dies sollte im Zuge einer Modernisierung beachtet werden.

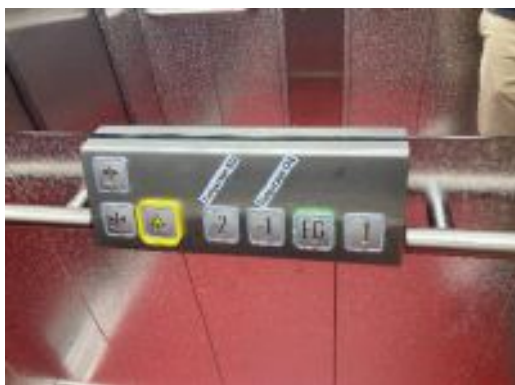
Barrierefrei Sanierter Aufzug – Kassenhalle

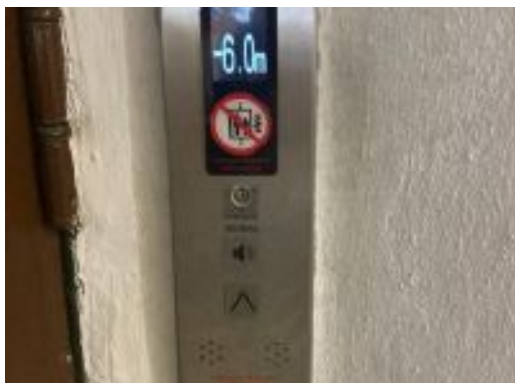
- Die vertikale Erschließung der Liegenschaft wird über vier Personenaufzüge, sowie drei Lastenaufzüge realisiert
- Ein Großteil der Personenaufzüge wurde im Jahr 2024 und 2025 saniert oder umgebaut.
- Der Lastenaufzug A4 im Bereich der Hinterbühne ist Baujahr 1962. Nach dem Sanierungsplan der SGB ist es vorgesehen, den Lastenaufzug im Jahr 2025 zu sanieren. Zum Zeitpunkt der Inaugenscheinnahme war der Aufzug noch nicht saniert.
- Es liegen aktuelle Prüfberichte vor und zum Zeitpunkt der Besichtigung waren alle Aufzüge betriebsfähig
- Nicht alle Personenaufzüge sind barrierefrei ausgestattet.

Bedientafel Lastenaufzug – EG

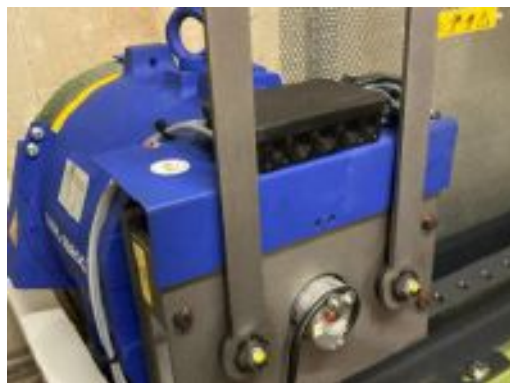
Aufzugsmaschine Baujahr 2025 – EG

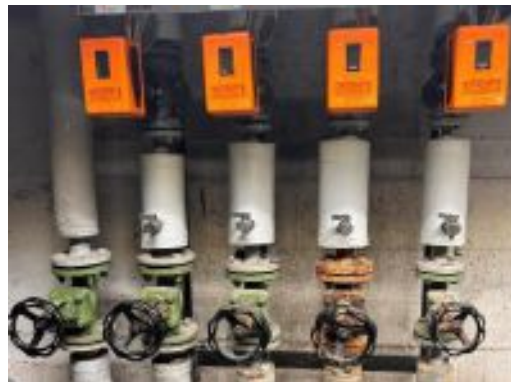
Neue Feldgeräte – RLT-Zentrale/UG

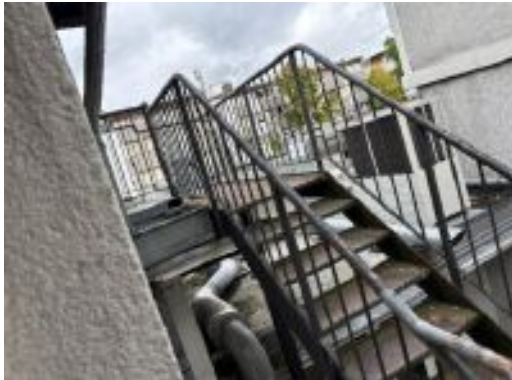
Das Schauspielhaus Bonn befindet sich insgesamt in einem altersentsprechend befriedigenden bis mangelhaften (unter anderem zahlreiche Rissbildungen an innen- und außenliegenden Wand- bzw. Fassadenflächen, nicht betretbare außenliegende Fluchttreppe und Balkone) baulichen Zustand bei einfachem bis mittlerem Ausstattungsstandard. Das Tragwerk weist aufgrund von Rissbildungen und einer unzureichend nachgewiesenen Standsicherheit deutliche Schwächen auf. Besonders kritisch ist die außenliegende Fluchttreppe, deren Tragfähigkeit nicht mehr gewährleistet ist. Auch die Balkone zeigen fortgeschrittene Beschädigungen infolge korrodierter Bewehrungselemente und erfordern eine kurzfristige Erneuerung oder den Rückbau. Die Dachflächen befinden sich überwiegend in einem abgenutzten Zustand. Die Abdichtung weist keine akuten Undichtigkeiten auf, hat ihre technische Nutzungsdauer allerdings erreicht und ist mittelfristig zu erneuern, einschließlich der Anpassung der Wärmedämmung an die aktuellen GEG-Vorgaben. Bei der Villa Am Kurpark sind zudem Verformungen im Dachtragwerk und eine beschädigte Unterspannbahn festzustellen. Die Fassadenflächen sind funktional, weisen jedoch Rissbildungen, Putzabplatzungen und Feuchtigkeitsausblühungen auf. Die Fensteranlagen sind technisch überaltert und entsprechen energetisch nicht mehr den heutigen Anforderungen. Eine mittelfristige Erneuerung wird empfohlen. Im Innenausbau zeigen sich alters- und nutzungsbedingte Abnutzungen, insbesondere im Bereich der Bodenbeläge, Estriche und Wandoberflächen. Der Theaterbetrieb ist derzeit nicht beeinträchtigt, einzelne Bereiche wie der Estrich im Foyer sind jedoch sicherheitsrelevant zu sanieren.

Fluchttreppe an der Ostseite – SSH

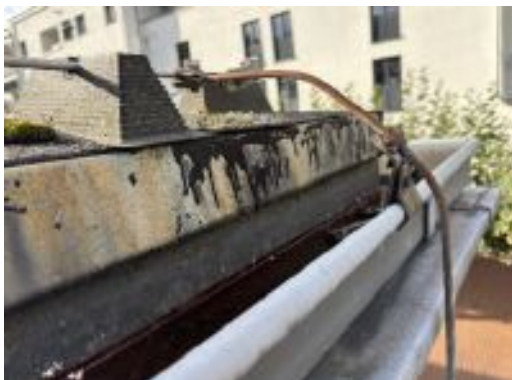
Zusätzliche Mängel bestehen in der Blitzschutzanlage und der Sicherheitsbeleuchtung.

Blitzschutz Bitumenflachdach

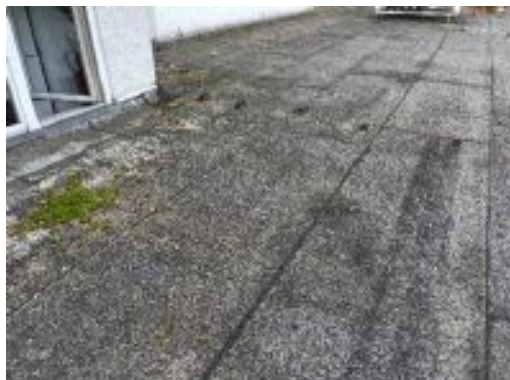
Zustand Bitumenabdichtung

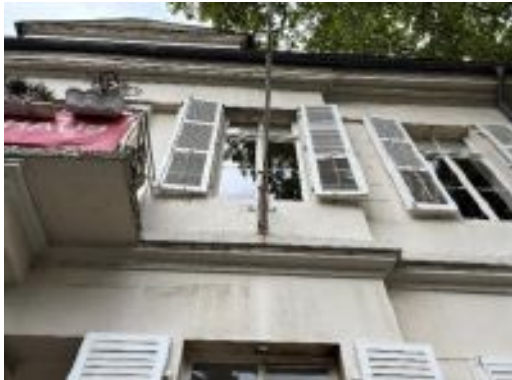
Holzrahmen-Fenster (1-fach-Verglasung) – Am Kurpark

- Am Kurpark wird zur energetischen Optimierung die Nachrüstung innenliegender Zusatzfensteranlagen empfohlen, um den denkmalpflegerischen Charakter der Fassade zu erhalten.
- Im Hinblick auf die aktuelle bzw. eine zukünftige Nutzungsstrategie wird das Risiko hinsichtlich Handlungserfordernissen derzeit als mittel eingestuft. Es bestehen keine funktionalen Einschränkungen; Undichtigkeiten oder Zuglufterscheinungen wurden nicht festgestellt. Die Sanierungsempfehlung erfolgt präventiv aufgrund der Überschreitung der technischen Nutzungsdauer sowie als Vorbereitung auf zukünftige energetische Anforderungen.
- Da das äußerliche Erscheinungsbild (Fassade) des Schauspielhauses unter Denkmalschutz steht, können erhöhte Kosten durch Auflagen, Bedingungen sowie behördliche Abstimmungen nicht ausgeschlossen werden.

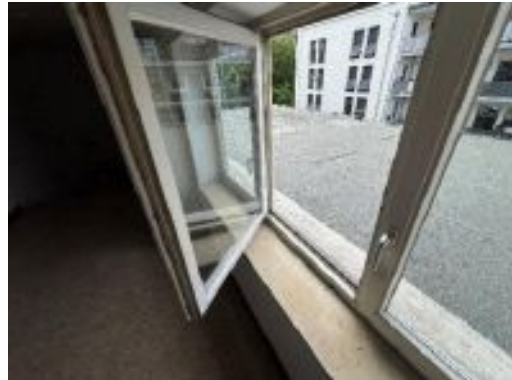
Holzrahmen-Fenster (2-fach-Verglasung) - Schauspielhaus

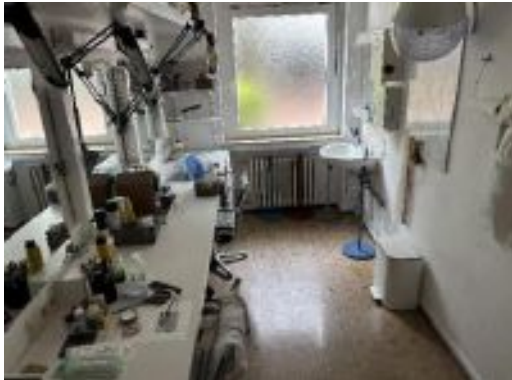
Maskenraum – Schauspielhaus

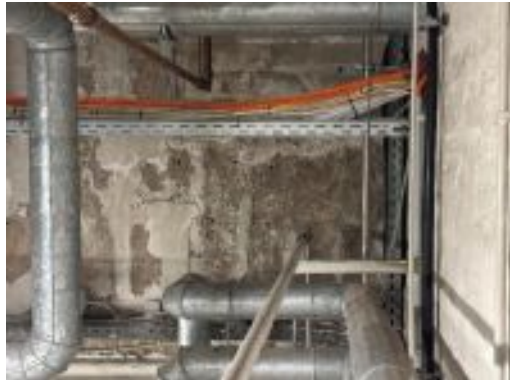
Heizungsraum – Schauspielhaus

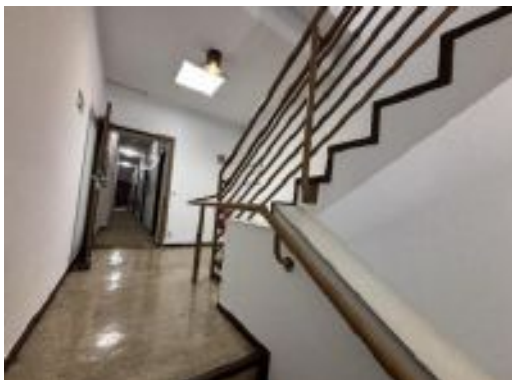
Exemplarischer Flur – Schauspielhaus

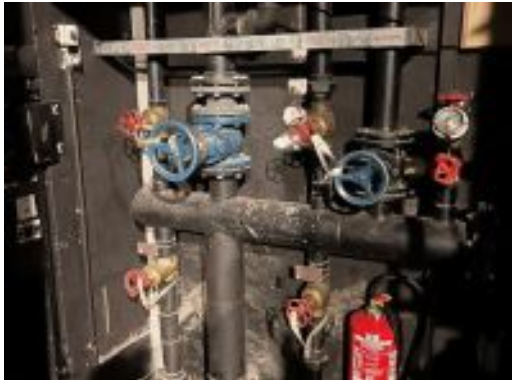
- Die Prüfung der Sprühwasserlöschanlage durch den TÜV Rheinland am 14.05.2024 ergab wesentliche Mängel, insbesondere einen zu niedrigen Pumpendruck

Sprühwasser-Löschanlage Bühne / EG

- Die Feuerlöschanlagen entsprechen hinsichtlich Ausstattung und technischer Ausführung einem einfachen Standard. Die Hauptkomponenten sind grundsätzlich funktionsfähig, jedoch wurden im letzten Prüfbericht wesentliche Mängel festgestellt (z. B. unzureichender Pumpendruck, fehlende Verfahrensanweisung zur Umstellung auf Stadtwasser). Die Anlagen haben ihre rechnerische Nutzungsdauer erreicht, eine Erneuerung ist mittelfristig zu erwarten. Einzelne Komponenten (z. B. Sprinklerpumpe) entsprechen nicht mehr den aktuellen Anforderungen.

- Die regelmäßige Wartung und Prüfung sind nachgewiesen, jedoch bestehen offene Mängel, die kurzfristig zu beheben sind, um die Betriebssicherheit sicherzustellen.

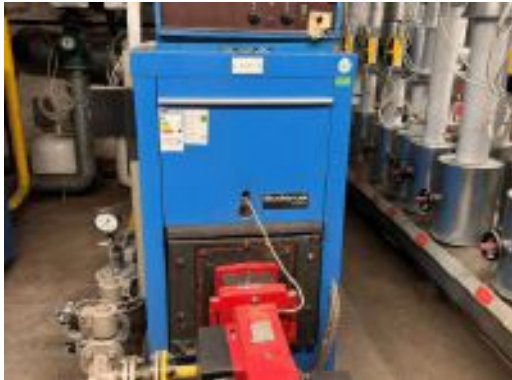
Heizkessel – Heizzentrale/UG

- Die installierten Gas-Brennwertkessel (Baujahr 1983) haben die zulässige Nutzungsdauer gemäß GEG deutlich überschritten und unterliegen der gesetzlichen Austauschpflicht. Die Hauptkomponenten sind weiterhin betriebsfähig, weisen jedoch einen erhöhten Verschleiß auf. Bei einer Erneuerung ist ein Mindestanteil regenerativer Energien zu berücksichtigen.

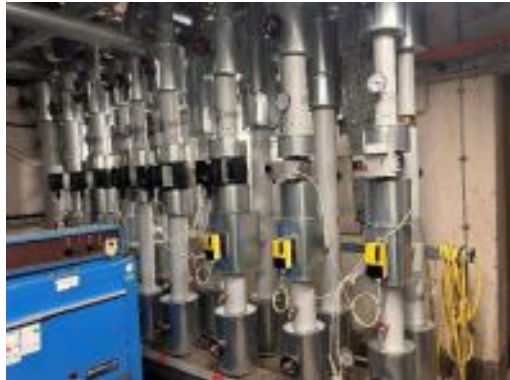
Pumpengruppe – Heizzentrale/UG

- Im Bereich der Wärmeverteilung wurden offene Dämmstellen, poröse Oberflächen und rostende Rohrleitungen festgestellt, was zu Energieverlusten führt. Die Heizflächen und die Verteilung sind grundsätzlich funktionsfähig, jedoch altersbedingt und mit energetischen Schwächen behaftet.

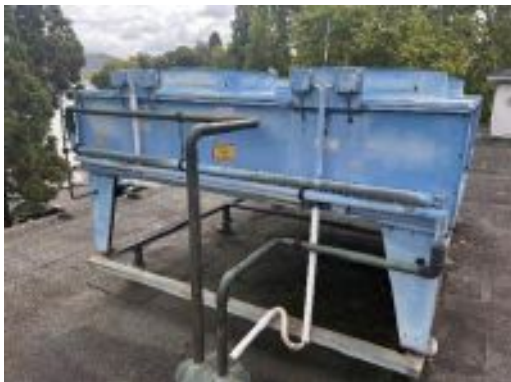
Rückkühler – Dachfläche/Dach

- Die Hauptkomponenten der Kälteanlage haben ihre rechnerische Lebensdauer gemäß VDI 2067 deutlich überschritten. Die Anlagen sind grundsätzlich funktionsfähig, weisen jedoch altersbedingte Verschleißerscheinungen auf. Die Kältemittel wurden gemäß EU-Verordnung umgerüstet, dennoch entspricht die Energieeffizienz nicht mehr dem aktuellen Stand der Technik.
- Fehlende bzw. unzureichende Dämmung der Rückkühlleitungen führt zu vermeidbaren Energieverlusten. Im Außenbereich sind diese gemäß den geltenden technischen Regeln (z. B. VDI 2055) vollständig und mit ausreichender Dämmstärke zu isolieren.
- Die dezentrale Steuerung und der fehlende Automationsgrad schränken die Betriebsoptimierung und Überwachung der Kälteanlage ein. Eine Modernisierung der Kältemaschinen sowie die Integration in eine zentrale Gebäudeautomation sind aus technischer und wirtschaftlicher Sicht zu empfehlen.

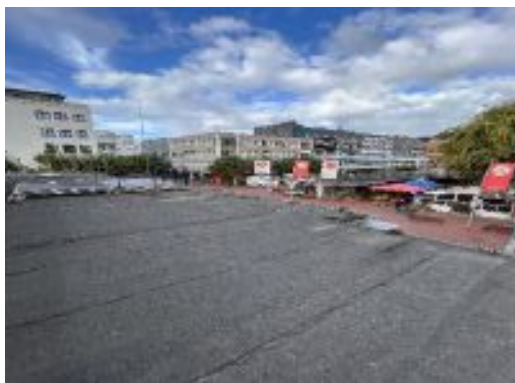
Blitzschutz – Dach/1.OG

- Die Blitzschutzanlage weist Mängel auf. Die Norm DIN EN IEC 62305-3:2025-10 fordert für Bestandsgebäude eine regelmäßige Prüfung und gegebenenfalls Ertüchtigung der Blitzschutzsysteme. Der Prüfbericht von 2023 zum Erdungswiderstand zeigt keine maßgeblichen Abweichungen.

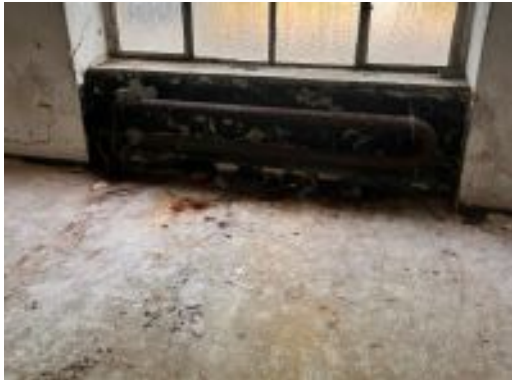
Abgängiger Rippenrohr radiator

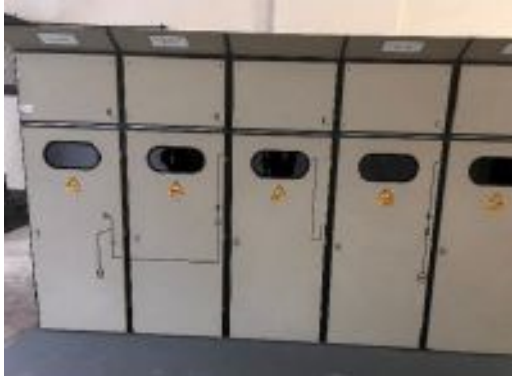
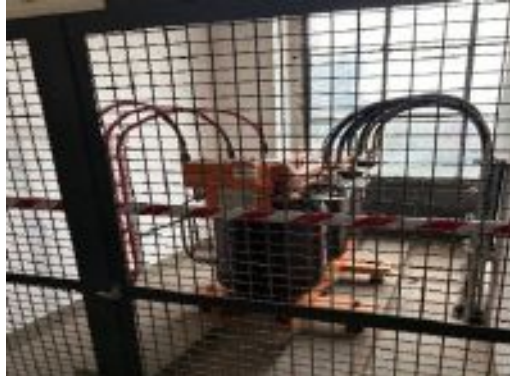
MS-Schaltanlage – Kesselhaus/1.OG

- Die Komponenten der Mittelspannung und Transformatoren stammen augenscheinlich aus dem Jahr 1991 und haben ihre übliche technische Lebensdauer gemäß VDE 0100-600 überschritten. Eine Erneuerung wird empfohlen, um die Versorgungssicherheit und die Einhaltung aktueller technischer Standards sicherzustellen.
- Die verbauten Sicherungselemente in der Unterverteilungen entsprechen nicht mehr den Anforderungen der DIN VDE 0100-410 hinsichtlich Schutzes gegen elektrischen Schlag und selektiver Abschaltung. Die nachgelagerte Elektroinstallation ist ebenfalls veraltet. Mängel im Berührungsschutz sind punktuell instandgesetzt, Revisionsunterlagen sind aktualisiert und den Verteilungen beigelegt. Dennoch entspricht die Gesamtanlage nicht dem Stand der Technik gemäß DIN VDE 0100-100.

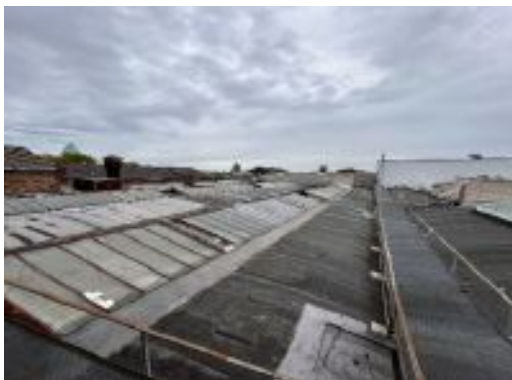
Blitzschutz – Dach/DG

- Die äußere Blitzschutzanlage weist einfache Mängel auf. Ein Prüfbericht liegt nicht vor, sodass die Ableitfähigkeit und Funktionsfähigkeit gemäß DIN EN 62305-3 nicht abschließend bewertet werden können. Beim inneren Blitzschutz sind unterschiedliche Produkte verbaut, was eine Abweichung von der normativen Vorgabe zur einheitlichen Verwendung von Blitzstromableitern darstellt (DIN EN 62305-3, Abschnitt 6.2.6.3).

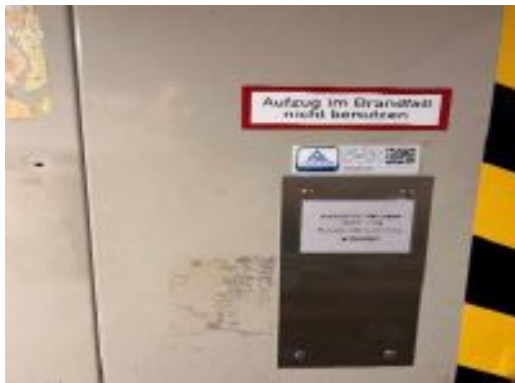
Aufzugskabine – Flur-Kostümfundus/EG

- Im Objekt ist ein Seil-Lastenaufzug installiert, dessen ursprüngliche Errichtung im Jahr 1970 erfolgte. Die Anlage verfügt über eine Förderlast von 1,2 Tonnen und bedient ausschließlich zwei Ebenen: das Erdgeschoss (EG) und das erste Obergeschoss (1. OG). Im Jahr 2022 wurde der Aufzug technisch so umgebaut, dass er ausschließlich für den Transport von Gütern genutzt werden darf.
